GREIFSWALDER BEITRÄGE

Stadtgeschichte
Denkmalpflege
Stadtsanierung

Jahrgang 2 - 2005 - Jahresheft

Editorial	
Volker Bouché und Thilo Kaiser	3
Die akademische Druckerei und das Haus des Philipp Jochen Thiemendorff	
Zur Geschichte der verlorenen Bebauung um St. Nikolai in Greifswald (Domstraße 23-24)	
Dirk Brandt, André Lutze und Felix Schönrock	4
Von der Kirche zum Wohnhaus	
Die nachreformatorische Baugeschichte der Langen Straße 51 in Greifswald	
Torsten Rütz	25
Zur Polychromie der „Oldn hilligen Geist-Kercke“	
Restauratorische Untersuchungen zu Farb- und Gestaltungs- systemen im Inneren des Gebäudes Lange Str. 51	
Hans-Henning Bär	36
Zur archäologischen Untersuchung auf dem Grundstück Steinbeckerstraße 1	
Peter Kaute	45
Archäologische Untersuchungen auf dem Gelände der Universität	
Jörg Ansorge	46
Das Pommersche Landesmuseum - Von der Idee bis zur Eröffnung	
Stefan Fassbinder	47
Kurz berichtet	
Volker Bouché	51
Vorschau	
Volker Bouché	52

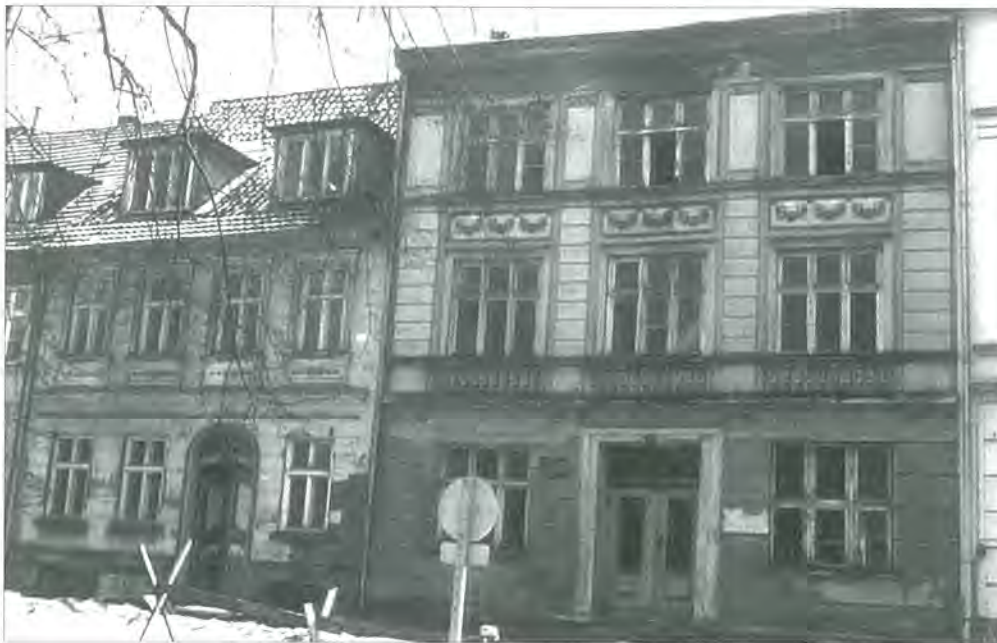
Abb. 1 Hanse- und Universitätsstadt Greifswald, Domstraße 23 und 24, Vorderfassaden beider Häuser in den 1980er Jahren. Foto T. Rütz

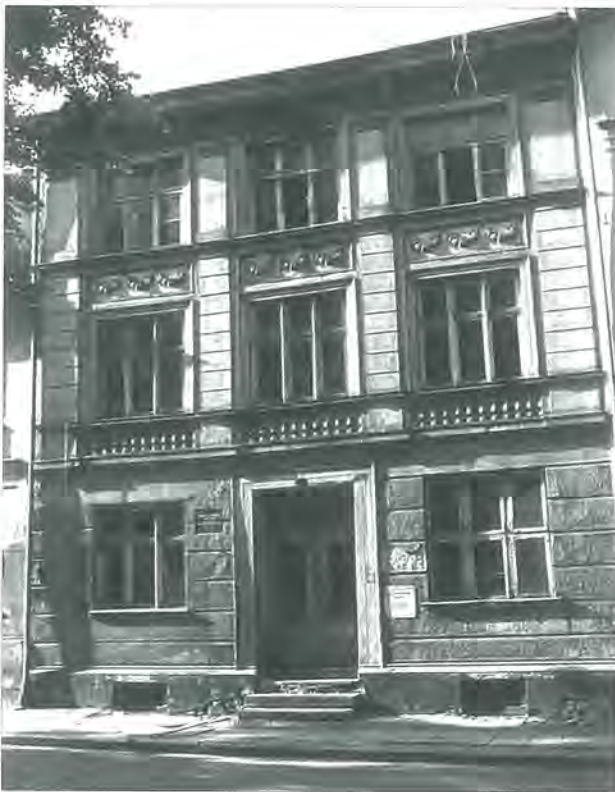
Abb. 2 Hanse- und Universitätsstadt Greifswald, Domstraße 23. Das zweite Obergeschoss entstand im Zuge einer Aufstockung während der 2. Hälfte des 19. Jahrhunderts. Foto: T. Rütz

Das durch den Umbau des älteren Hauses entstandene zweigeschossige Traufenhaus mit Satteldach blieb, wenngleich teilweise erheblich verändert, bis zum März 1989 erhalten (Abb. 2).

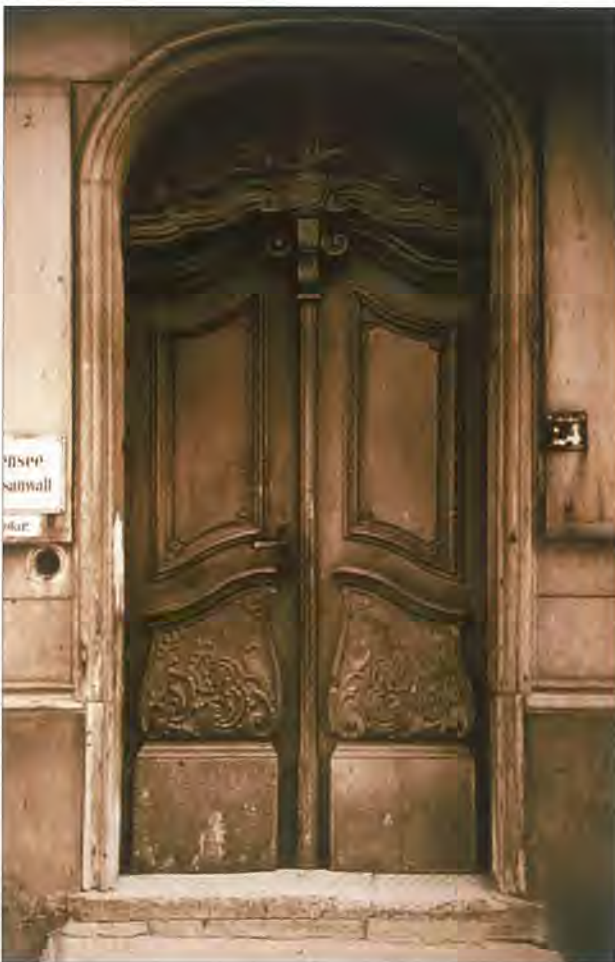
Abb. 4 Hanse- und Universitätsstadt Greifswald, Domstraße 24, spätklassische Haustür Ende (Abb. aus: Ulich, Haustüren)

Die Haustür besaß auf beiden Flügeln „ein laubwerck von Bildhauerarbeit“. Offenbar handelte es sich schon um diejenige, die bis zuletzt vorhanden war und 1989 geborgen werden konnte (Abb. 4). Da sie in Greifswald relativ bekannt ist, erscheint bemerkenswert, dass sich aus dem Bericht auch erstmals eine genaue Datierung dafür ergibt. Im Erdgeschoss befand sich rechts von der Haustür eine schmale, einfenstrige Stube, zum Hof hin schlossen sich ein Schornstein, sowie die Hausdiele an. Gegenüber befand sich eine weitere Stube, die zwei Fenster zur Domstraße besaß, dahinter folgten die Küche sowie eine Speisekammer. Von der Hausdiele führte eine Tür zum Hof, außerdem befand sich hier eine „freystehende Schnecken-treppe“ zum Obergeschoss.

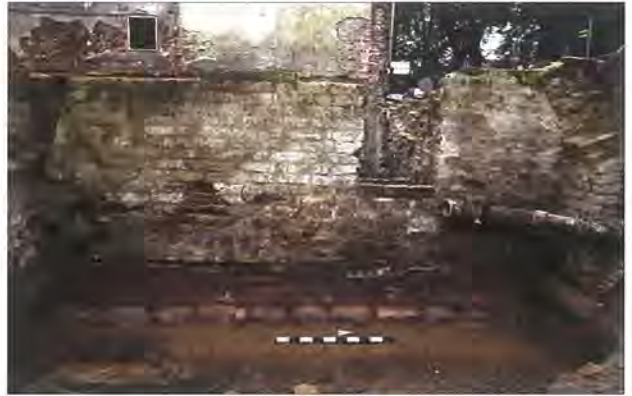
Abb. 6 Hanse- und Universitätsstadt Greifswald, Domstraße 24, Kellergeschoss, westliche Grenzmauer, nördlicher Abschnitt, von Osten. An der um 1300 auf der heutigen Grundstücksgrenze Domstraße 23/24 errichteten Mauer konnten keine ursprünglichen Gliederungselemente wie Nischen oder Blenden nachgewiesen werden. Die im südlichen Abschnitt (siehe Abb. 1) erkennbare Nische ist ebenso nachträglich eingebracht worden wie der hier sichtbare Luftschutzdurchbruch des 20. Jahrhunderts (rechts). Ganz rechts ist der Ansatz des Tonnengewölbes, das hier im Jahre 1773 ausgeführt wurde, erkennbar. Foto: A. Lutze (1995)

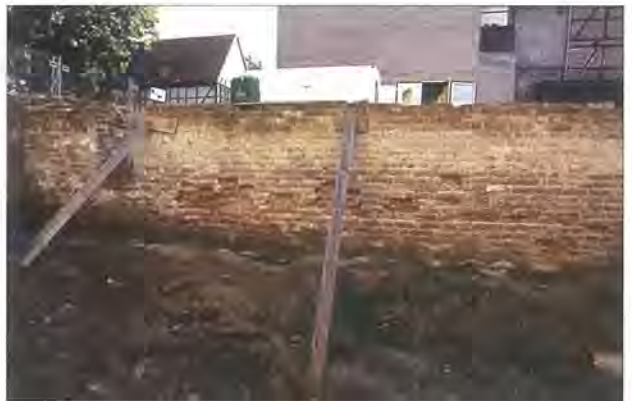
Abb. 7 Hanse- und Universitätsstadt Greifswald, Domstraße 23, Kellergeschoss, östliche Grenzmauer, Überblick von Westen. Die westliche und überwiegend im „Wendischen Verband“ errichtete Mauerschale der um 1300 aufgeführten Mauer war noch fast vollständig erhalten und zeigte wie die Mauerostseite keinerlei ursprüngliche Gliederungselemente. Im Bild links ist der auch bei Abb. 6 erkennbare nachträgliche Luftschutzdurchbruch zu sehen (durch eine Stütze teilweise verdeckt). Foto: A. Lutze (1995)

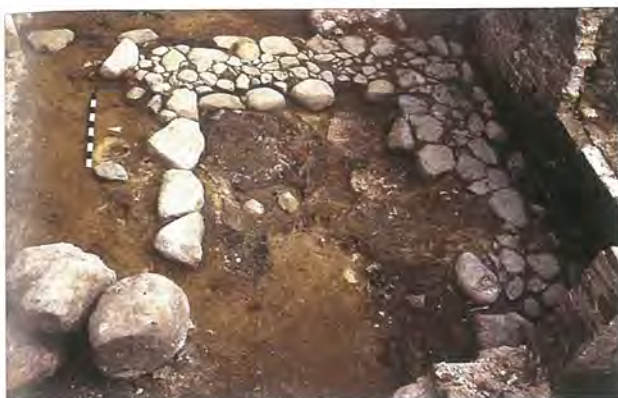
Abb. 8 Hanse- und Universitätsstadt Greifswald, Domstraße 24, südlicher Kellerbereich. Feldsteinsetzung nördlich der spätmittelalterlichen, chronologisch zweiten Rückfassade (im Anschnitt ganz rechts). Auf Grund der Verlegetechnik handelte es sich hier vermutlich um das Fundament eines U-förmigen Mauerzuges, dessen ursprüngliche Erstreckung nach Westen ebenso wenig geklärt werden konnte wie eine funktionale Einbindung in den ältesten massiven Kellerkomplex von um 1300. Möglicherweise war die Anlage noch älter und ins 13. Jahrhundert zu datieren, da ihre Lage gegenüber den nachfolgenden mittelalterlichen Bauzuständen von um 1300 und des 14./15. Jahrhunderts kaum erklärbar ist. Spätestens im 16. Jahrhundert wurde sie mit der chronologisch dritten Rückfassade überbaut (siehe auch Abb. 5 und 14). Foto: A. Lutze (1995)

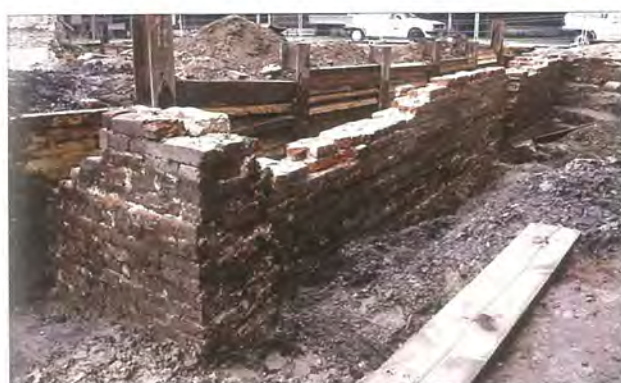
Abb. 10 Hanse- und Universitätsstadt Greifswald, Domstraße 25, Kellergeschoss, östliche Begrenzungsmauer der Kelleranlage von um 1300 mit dem westlichen Abschnitt der zugehörigen Rückfassade (links), von Südosten. Der eineinhalb Stein dicke Mauerzug war unregelmäßig gegen den östlich anschließenden (hier jedoch bereits abgegrabenen) anthropogenen Schichtblock des 13. Jahrhunderts gemauert und nur nach Westen für eine Kellernutzung vorbereitet. Nach Süden ist er nachträglich mit dem bereits vorhandenen Mauerwerk der Rückfassade verzahnt. Foto: A. Lutze (1995)

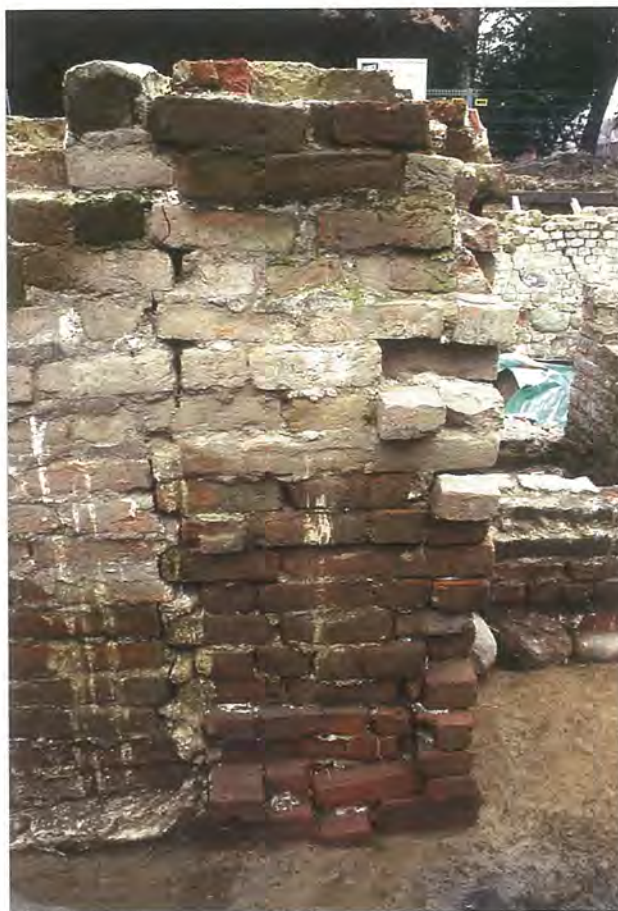
Abb. 9 Hanse- und Universitätsstadt Greifswald, Kellergeschoss, Grenzmauer zwischen den Grundstücken Domstraße 23 und 24, südliche Mauerstirn, von Süden. Am südlichen Mauerkopf des (nur!) zweieinhalb Stein dicken Mauerzuges war lediglich nach Westen eine zwei Stein breite Stehende Zahnung für einen Rückfassadenanschluss ausgeführt. Damit entsprach diese Mauer nicht den Festlegungen für eine Brandmauer nach Lübecker (Bau-) Recht, und markierte demzufolge zunächst auch keine Grundstücksgrenze. Foto: A. Lutze (1995)

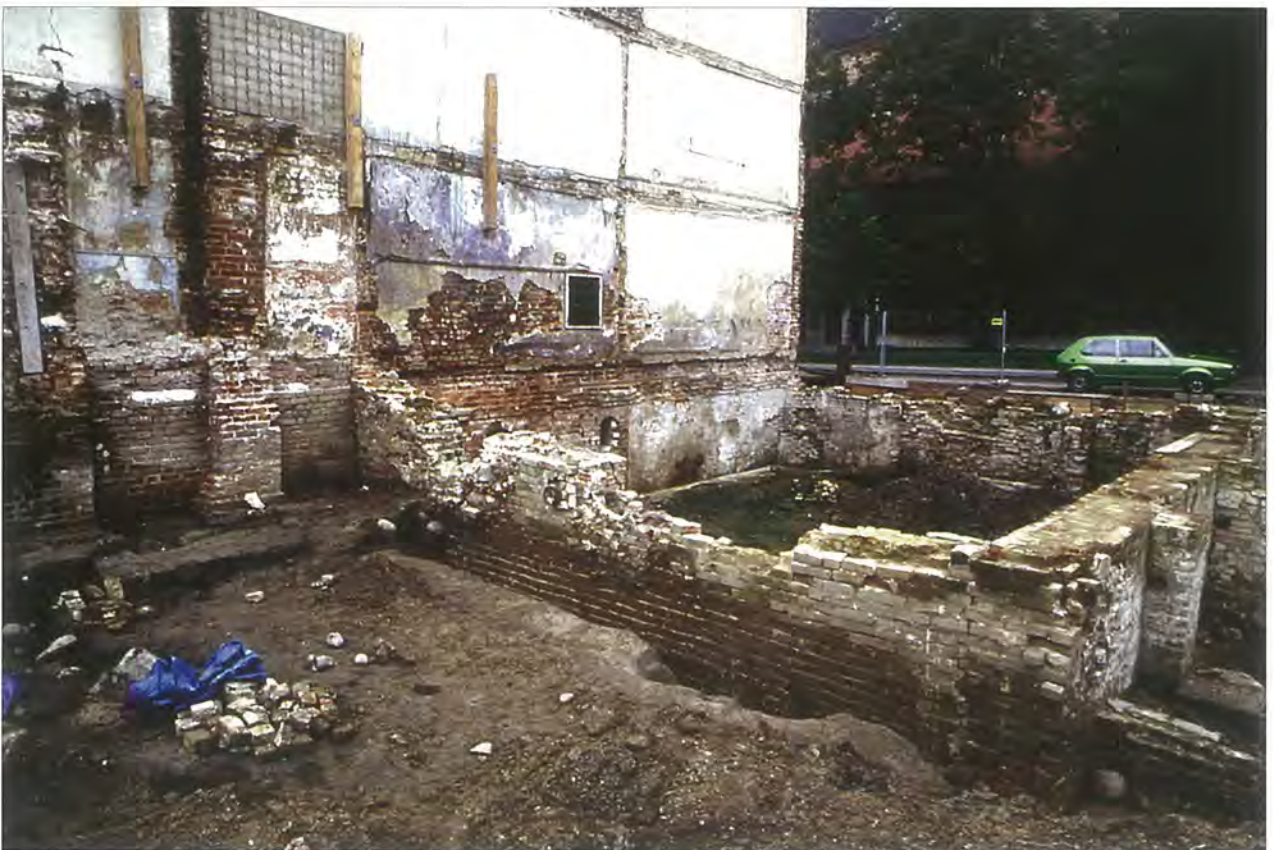
Abb. 11 Hanse- und Universitätsstadt Greifswald, Domstraße 23, Überblick über die im Jahre 1995 freigelegten Mauerwerksbefunde des Kellergeschosses, von Südosten. In Bildmitte ist die Rückseite der im 14. Jahrhundert entstandenen Rückfassade erkennbar, dahinter die gemeinsame und im Spätmittelalter (2. Hälfte des 15. Jahrhunderts) aufgestockte bzw. ab dem Erdgeschoss erneuerte Brandmauer zum Grundstück Domstraße 22 (ganz links mit den beiden zeitgleich auf dem Grundstück Nr. 23 fundamementierten Stützpfellern). Foto: A. Lutze (1995)

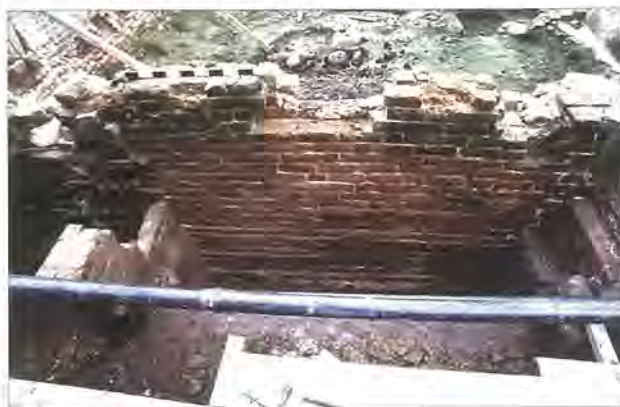
Abb. 12 Hanse- und Universitätsstadt Greifswald, Domstraße 23, Kellergeschoss, Vorderfassade, von Norden. Während die südliche Mauer- schale der ursprünglichen Vorderfassade durch jüngere Eingriffe fast vollständig überarbeitet bzw. abgetragen worden war, konnte auf der Mauernordseite noch im erheblichen Umfang ursprünglicher Mauerwerksbestand freigelegt werden. Dieser wurde links und rechts durch die Reste ursprünglich angelegter Kellerlichtschächte flankiert (im Bild direkt oberhalb der Leitungsführung). Foto: A. Lutze (1995)

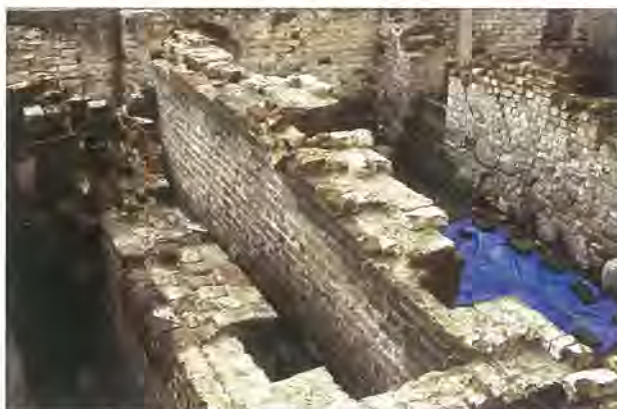
Abb. 13 Hansestadt Greifswald, Domstraße 24, südlicher Kellerbereich, Überblick von Südosten. In Bildmitte befindet sich die chronologisch dritte, im 16. Jahrhundert aufgeführte Rückfassade, links davon die ältere und im 15. Jahrhundert errichtete zweitälteste Rückfront. Ganz rechts sind Teile einer zur tonnengewölbten Kelleranlage des Jahres 1773 gehörenden Binnenmauer erkennbar. Alle drei Nord-Süd ausgerichteten und mit Durchgängen versehenen Mauerzüge sind nachträglich gegen die ältere und um 1300 aufgeführte Grenzmauer zwischen den Grundstücken Domstraße 23 und 24 gesetzt worden (im Bild ganz oben). Foto: A. Lutze (1995)

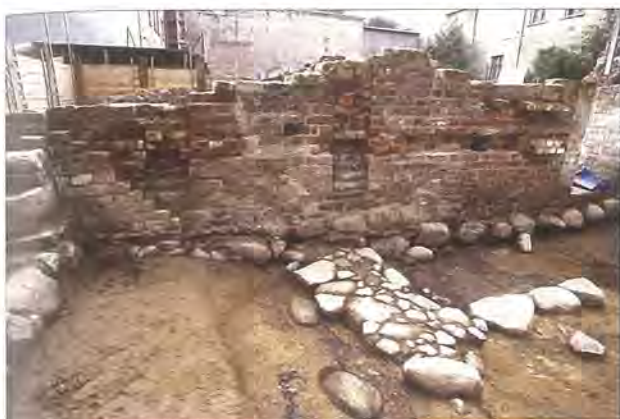
Abb. 14 Hanse- und Universitätsstadt Greifswald, Domstraße 24, südlicher Kellerbereich, Rückfassade des 16. Jahrhunderts, von Norden. Nach Abnahme einer im Jahre 1773 zur Wölbungsvorbereitung vorgeblendeten halbsteinigen Mauerschale wurden große Teile der ursprünglichen und im Wechselverband ausgeführten Mauerwerksoberfläche des 16. Jahrhunderts sichtbar. Die Mauer war darüber hinaus durch zwei schmale und nach Süden ausgerichtete Kellerlichtschächte gegliedert (Mauermitte und links im Bild, obere Bereiche jeweils noch zugesetzt). Im Vordergrund ist die möglicherweise noch im 13. Jahrhundert ausgeführte Feldsteinfundamentierung einer Baustruktur unbekannter Funktion erkennbar, die (spätestens) durch das Mauerwerk des 16. Jahrhunderts überlagert wurde (siehe auch Abb. 5 und 8). Foto: A. Lutze (1995)

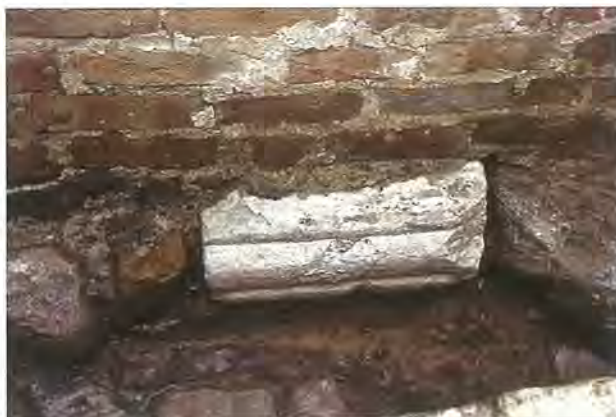
Abb. 15 Hanse- und Universitätsstadt Greifswald, Domstraße 24, südlicher Kellerbereich, Rückfassade des 16. Jahrhunderts, Detail der Gründung, von Süden. Im Fundament der chronologisch dritten Rückfassade war eine bemerkenswerte Spolie verbaut: Die Südseite eines bearbeiteten Kalksteinblockes zeigte eine horizontale Stabprofilierung, wie sie am Kalksteinsockel des um 1385/90 errichteten Chores der nahe gelegenen St. Nikolaikirche in identischer Form ausgeführt worden war. Wann genau und warum dieser Stein ins Fundamentmauerwerk gelangte, konnte bisher nicht geklärt werden. Foto: A. Lutze (1995)

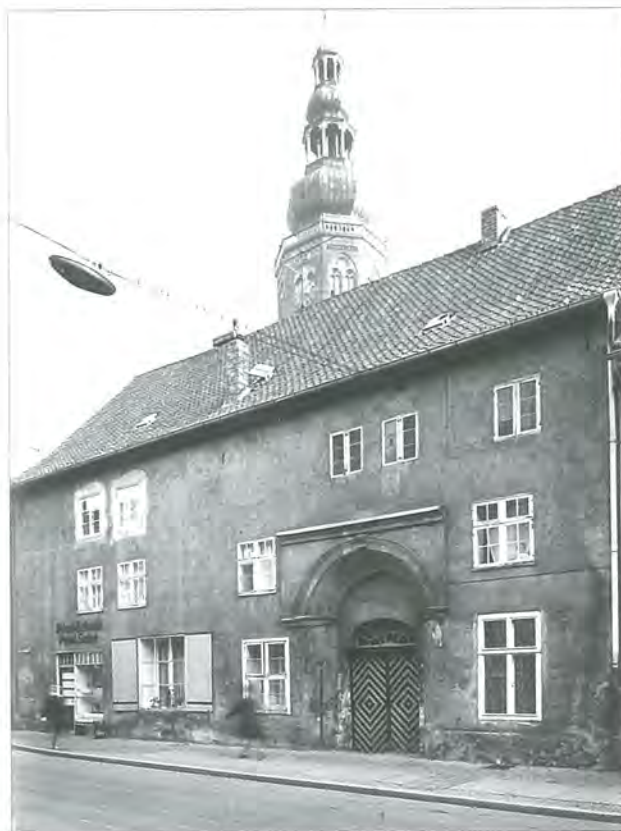
Abb. 1 Nordfassade des Hauses um 1970. Die Größe und Verteilung der Fenster- und Türöffnungen entspricht weitgehend dem Zustand nach den Umbauten der 1820er Jahre. Foto: J. Fritz, Landesamt für Denkmalpflege Mecklenburg-Vorpommern

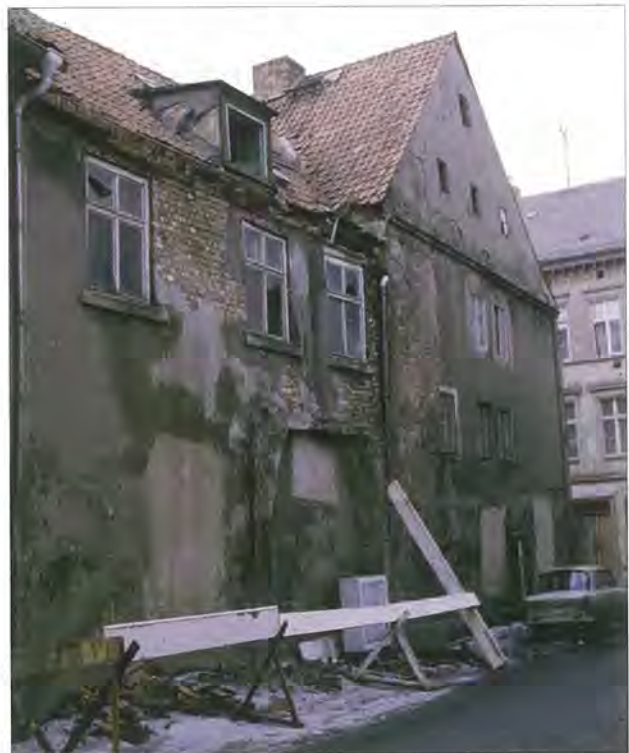
Abb. 2 Ostgiebel und Seitenflügel am Ende der 1980er Jahre. Der bis zur Sanierung vorhandene schlichte Giebelumriß am Haupthaus entstand im 19. Jh. In der Bildmitte ist das zugesetzte und in den Seitenflügel integrierte mittelalterliche Kirchenportal erkennbar. Blick nach Nordosten. Foto: T. Rütz

Mit diesen Veränderungen blieb die im 19. Jh. geschaffene Raumstruktur bis in die 1970er Jahre im wesentlichen erhalten. Dann begann u. a. nach der Feststellung von Schäden im Bereich des Backofens der Leerzug und in der Folge ein rasant fortschreitender Verfall des Hauses (Abb. 2).

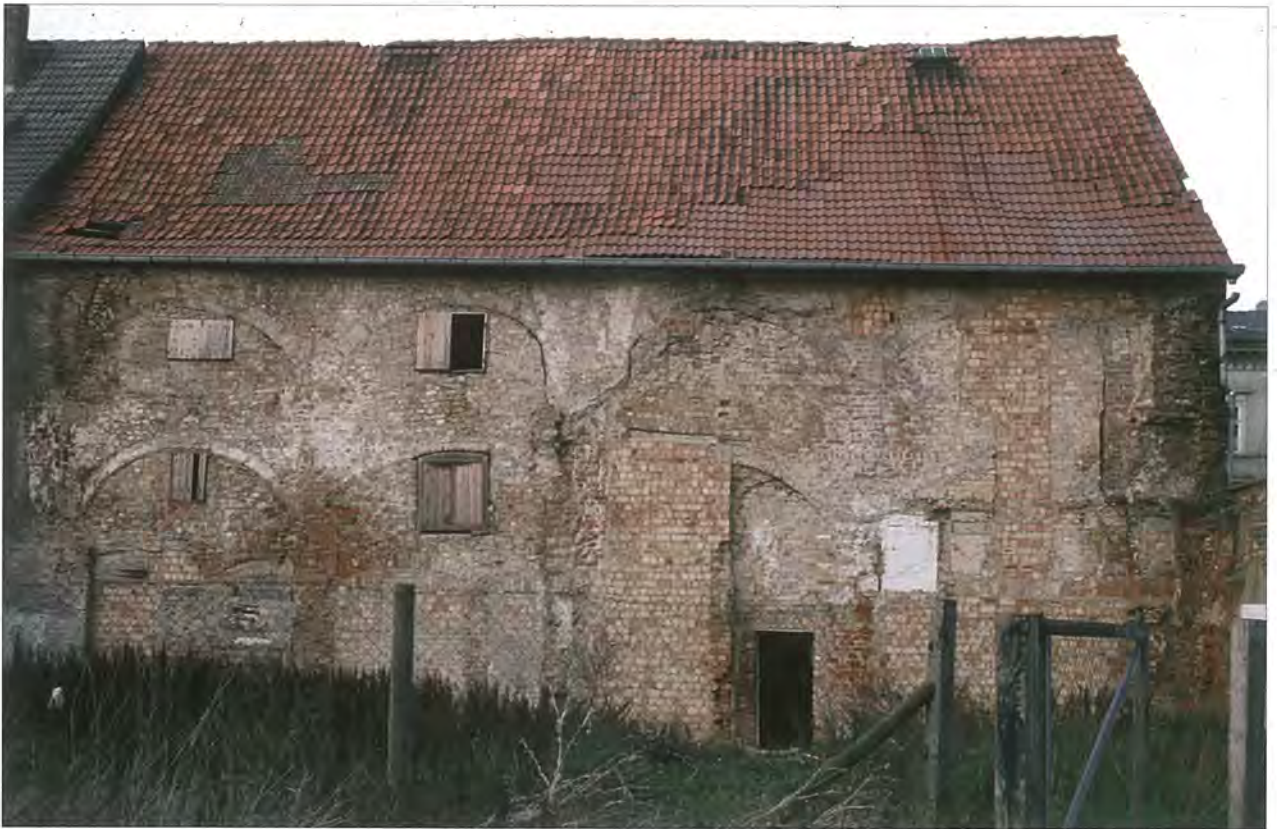
Abb. 5 Ostgiebel, steingenaues Aufmaß mit Baualterskartierung.

mentbogenöffnungen versehen. Um die Fenstergruppen über dem Nordportal und in der Mittelachse des Ostgiebels blieben die Spuren abgearbeiteter, ursprünglich vortretender Renaissancegliederungen erhalten (Abb. 5, 6). Unter den Öffnungspaaren im Obergeschoß lag jeweils ein kräftig vortretendes, von drei Konsolen getragenes Sohlbankgesims. Über dem Gesims am Nordportal standen drei halbschein breite Halbsäulen mit darüber liegendem Architrav. An den Fenstergruppen des Ostgiebels wurden die Segmentbögen durch ein schmales Wulstprofil überdeckt. Noch vorhandene Steckangeln auf der Innenseite der Obergeschossöffnungen belegen den Verschluss der Fenster durch Holzklappen, die nach innen zu öffnen waren. Nach Osten erhielt das Haus einen neuen repräsentativen Giebel. Die Gliederungselemente seiner ursprünglichen Gestaltung wurden vermutlich erst nach 1800 abgearbeitet, gleichzeitig trug man das über die Dachlinie hinausgehende Mauerwerk des Giebels ab (Abb. 2, 5). Über einem Hauptgesims, das wohl höher als der heute erhaltene Bestand war, erhob

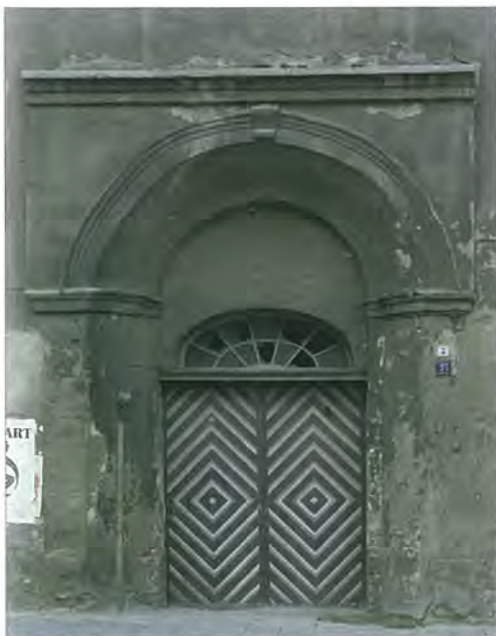
Abb. 4 Renaissancezeitlich umgestaltetes Nordportal des Hauses. Die verkleinerte Öffnung mit Türblatt und korbartigem Oberlicht stammt aus dem 18. Jh. Blick nach Norden. Foto: T. Rütz (1993)

umgewandelt. Die neue Archivolte oberhalb des Kämpfers blieb dagegen unprofiliert und wurde im Bogenscheitel mit einer schlusssteinartig ausgebildeten Volute versehen. Abgeschlossen wurde das umgestaltete Portal durch ein neues Hauptgesims, das man auf die mittelalterliche Portalvorlage aufgesetzt hatte (Abb. 4).⁹ Das gotische Portal auf der Ostseite wurde dagegen keiner aufwändigen Umgestaltung unterzogen, vermutlich weil es jetzt nur noch eine nebenrangige Funktion hatte. Nachmittelalterliche Reparaturen, besonders an den unteren Laibungspartien, belegen die weitere Nutzung. Es blieb als Eingang in den Seitenflügel oder als Durchgang auf den Hof in Benutzung und wurde wohl erst im späten 18. oder frühen 19. Jh. bis auf eine Fensteröffnung zugemauert (Abb. 2). Die großen Kirchenfenster in der Nord- und Ostwand wurden bereits im 16. Jh. weitgehend zugesetzt und im Dielen- und Obergeschoss mit paarig angeordneten Seg-

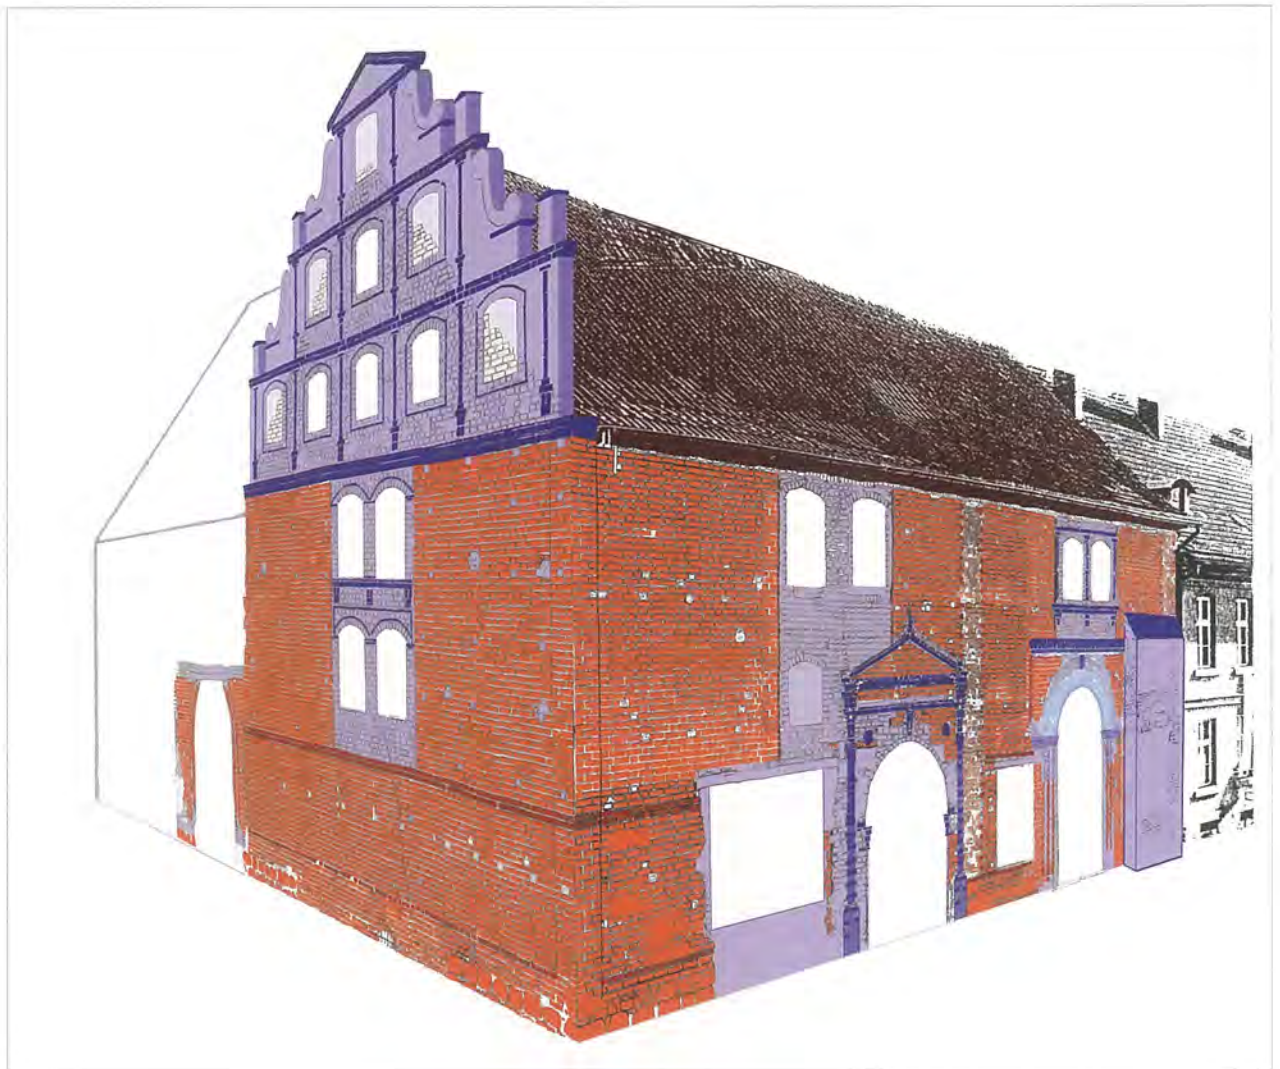
Abb. 6 Rekonstruktionsvorschlag zur Gestalt des Hauses um 1600. Vortretende oder abgearbeitete Gliederungselemente sind dunkelblau dargestellt. Denkbar sind neben einem Volutengiebel auch andere Gestaltungen, so ein einfacher stufenförmiger Umriss. Zeichnung: T. Rütz

sich der durch zwei Gesimse in drei Geschosse geteilte Giebel. Im unteren Dachgeschoß lagen drei segmentbogig geschlossene Fenster, die von zwei gleichgroßen, halbstein tiefen Blendnischen in den über die Dachlinie hinausreichenden Wandflächen flankiert wurden. Im zweiten Geschoss wurde das einzelne Fenster von zwei Blenden eingefasst, in der darüber liegenden Giebelspitze lag eine Blendnische. Öffnungen und Blenden waren rahmenartig eingefasst, horizontal durch die Gesimse, vertikal durch die zwischen die Öffnungen eingestellten Halbsäulen, die im unteren Geschoss vermutlich auf Konsolen, darüber auf Postamenten standen. Für die ursprüngliche Abschlussform des Giebels gibt es keine eindeutigen Belege, denkbar sind ein einfacher stufenförmiger Umriss oder die für das 16. Jh. typischen Volutenrahmungen (Abb. 6).

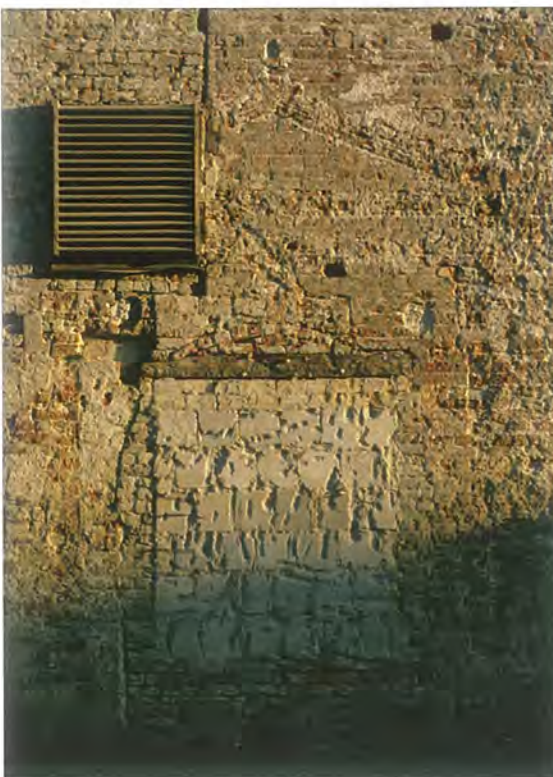
Abb. 7 Im Streiflicht ist die im 19. Jh.(?) abgearbeitete Struktur des zweiten renaissancezeitlichen Portals der Nordfassade erkennbar. Foto: T. Rütz (1995)

Mit der quellenmäßig für die Zeit um 1600 belegten Grundstücksteilung steht möglicherweise der Einbau oder die Umgestaltung des zweiten Portals in der Nordwand des Hauses in Zusammenhang.¹¹ Unterhalb des zugesetzten östlichen Kirchenfensters entstand ein neues, rundbogig geschlossenes Portal, dessen architektonische Rahmung aufgrund der Abarbeitungsspuren noch zu erschließen ist (Abb. 7). Seitlich der Öffnung erhoben sich über einem anderthalb Stein breiten Postamenten vermutlich ein Stein breite Halbsäulen oder Pilaster. Im Scheitel des Rundbogens befand sich eine schlusssteinartige, vermutlich volutenförmige Konsole, darüber folgten Architrav, Frieszone, Kranzgesims und Dreiecksgiebel. Wahrscheinlich war die Giebelspitze plastisch bekrönt, da das mittelalterliche Mauerwerk dahinter halbkreisförmig ausgearbeitet ist. In den Bogenzwickeln befinden sich kreisförmige Ausstemmungen, die auf eingearbeitete Medaillons, vielleicht Terrakottareliefs,

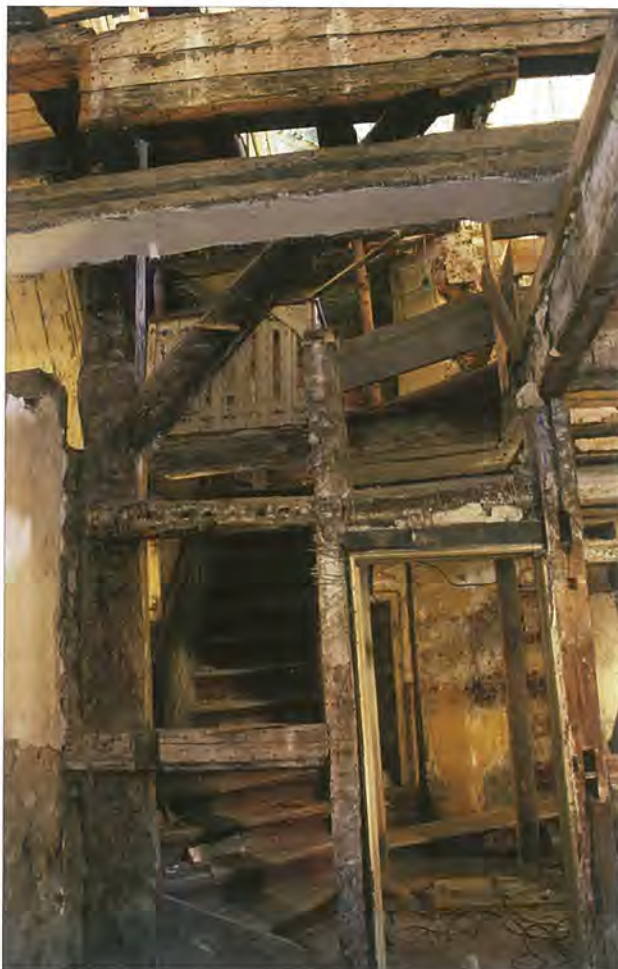
Abb. 9 Greifswald, St. Spiritus, Östlicher Hausbaum von 1611(d). Blick nach Süden. Foto: T. Rütz (1994)

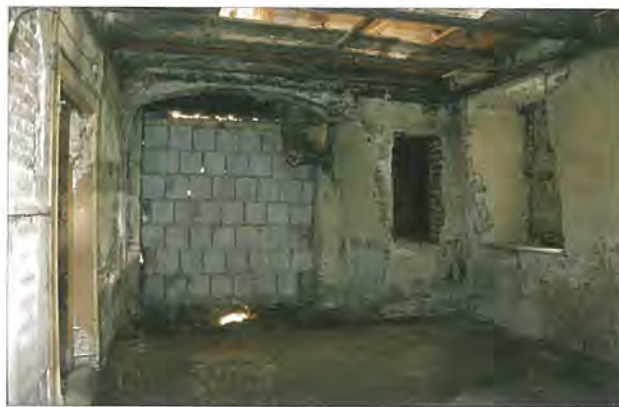
Abb. 10 Östliche Stube mit Deckenbalken und großer Fensteröffnung (Lucht) aus dem frühen 17. Jh.(?), Schranknische und Fenster (rechts) später. Blick nach Norden. Foto: T. Rütz (1993)

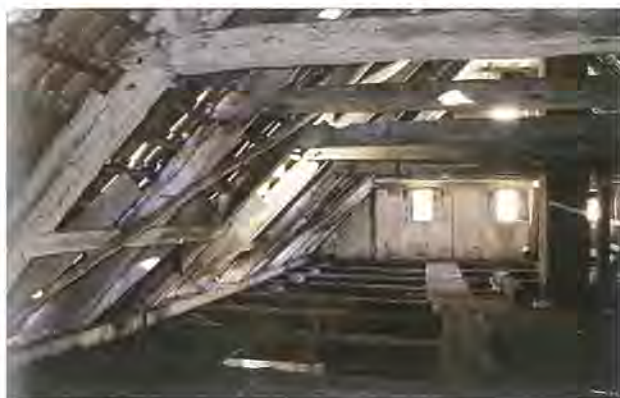
Abb. 11 Dachwerk aus der Sanierungsphase von 1686 (d). Blick nach Osten. Foto: T. Rütz (1994)

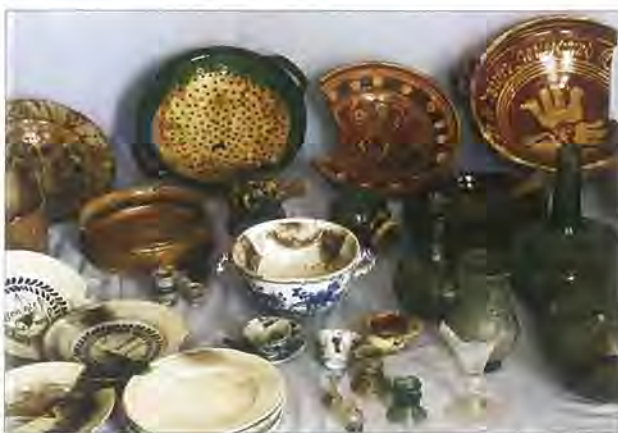
Abb. 12 Aus dem um 1688 (d) gebauten Kloakenschacht im Seitenflügel konnte während der archäologischen Untersuchung 2002 ein großer Keramik- und Glaskomplex aus der Zeit um 1700 geborgen werden. Er wurde vermutlich im Rahmen einer Haushaltsauflösung Anfang des 18. Jhs. im Schacht entsorgt. Foto: T. Rütz (2002)

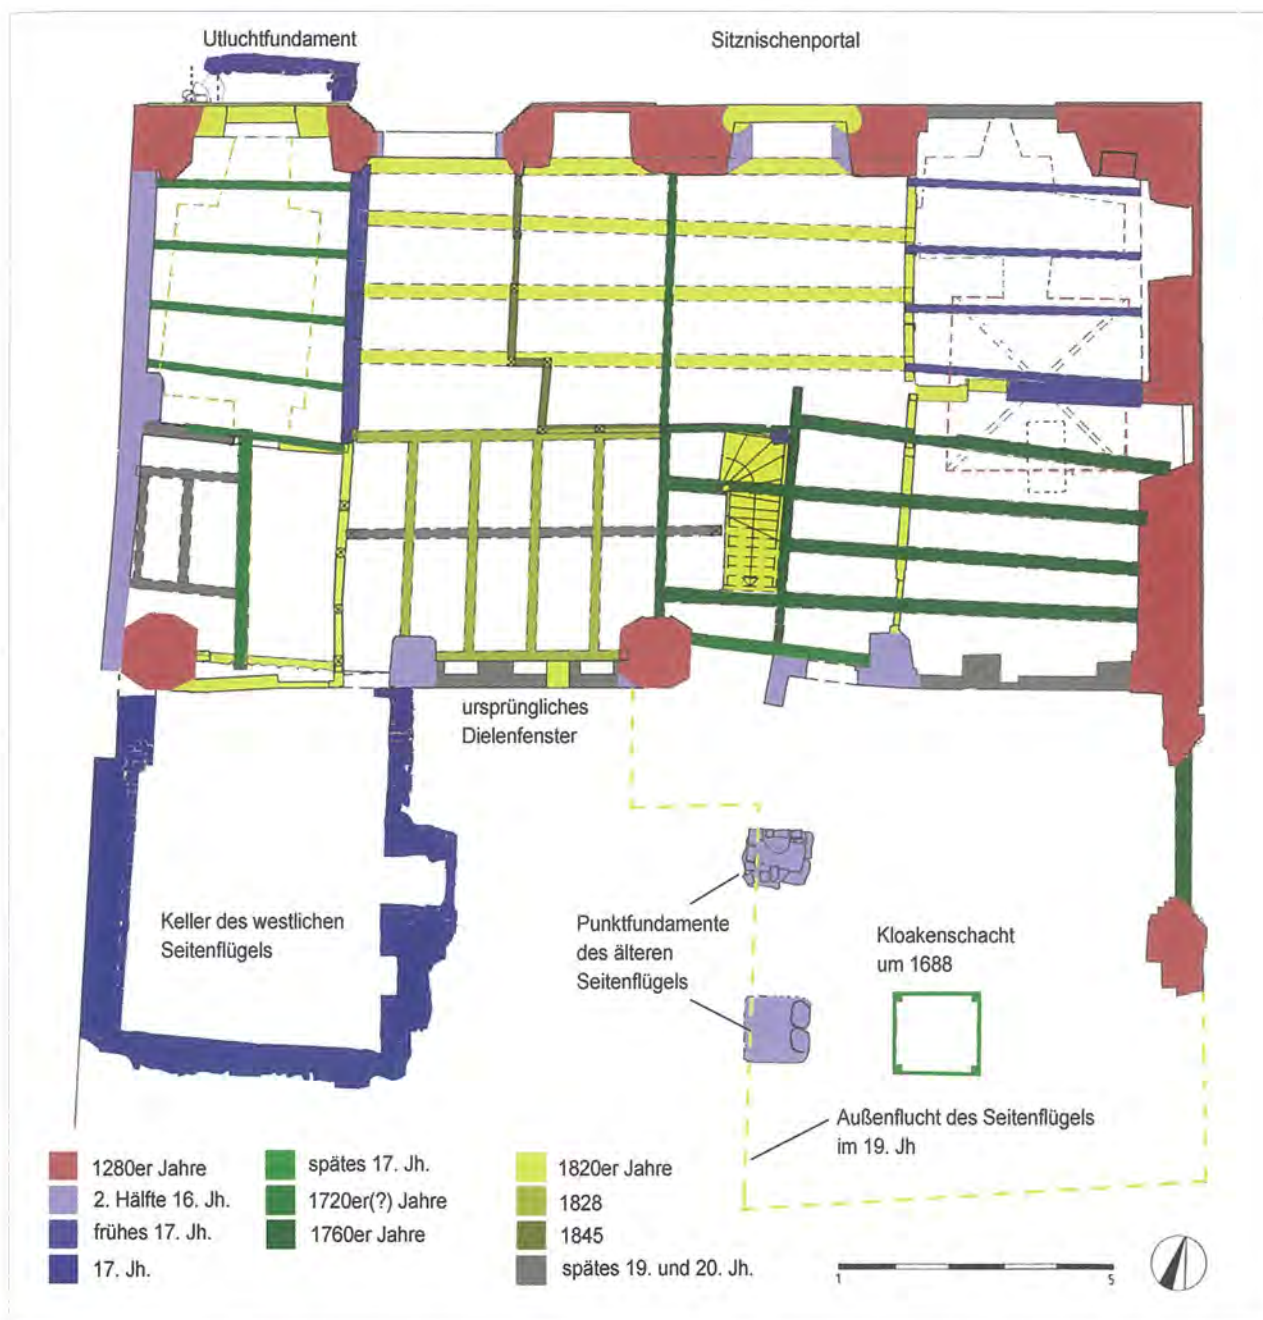
Abb. 13 Grundriss des Erdgeschosses mit Deckenbalkenlage und archäologischen Befunden aus dem Hofbereich. Zeichnung: T. Rütz (Grundlage: verformungsgetreues Aufmaß, Planwerkstatt Döll & Mahnke-Yitnagashaw, Greifswald 1997)

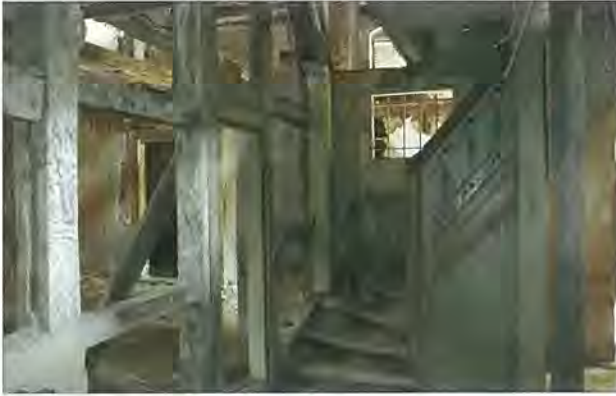
Abb. 14 Entkernte Fachwerkwände des 18. und 19. Jhs. sowie Treppenanlage der 1820er(?) Jahre. Blick nach Osten. Foto: T. Rütz (1991)

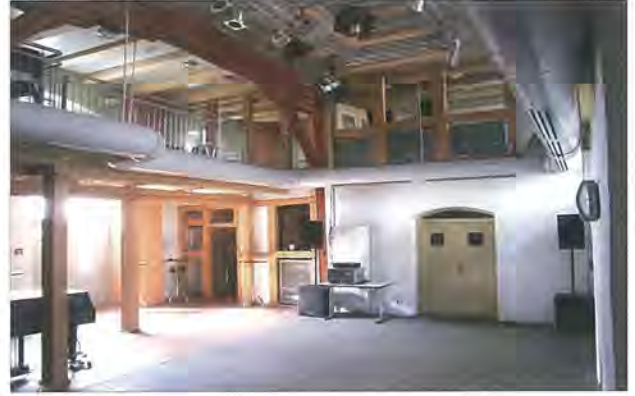
Abb. 15 Der durch die Sanierung entstandene Dielenraum ist dem Zustand vor dem Innenausbau der 1820er Jahre angenähert. Blick nach Westen. Foto: T. Rütz (2005)

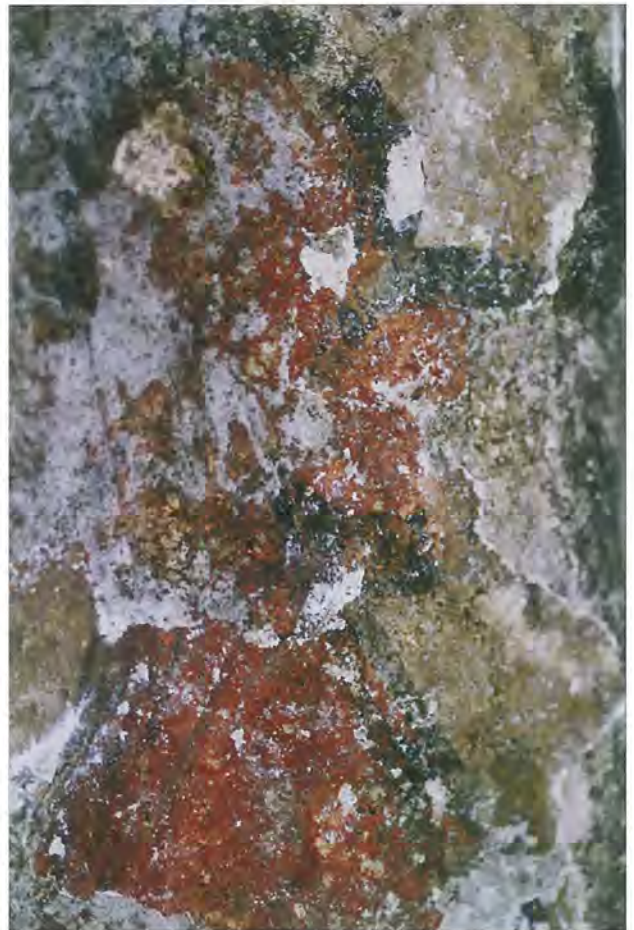
Abb. 2 Rotfarbener Dreipass auf der Spitze eines roten Sparrens

nachgewiesen werden. Es setzt sich aus einer im rot/weiß-Wechsel alternierenden Sparrenbemalung der Gewölberippen, einer ornamentalen Bemalung der Gewölbekappen sowie rotfarbenen, z. T. mit Fugenmalerei akzentuierten Wandflächen zusammen (Abb.1).³ Die Kontur der roten Sparren der Rippenbemalung wird von einfachen, möglicherweise auch doppelten schwarzen „Ritzern“ (Striche) begleitet. Die Spitze der roten Sparren ist zu einem Dreipass ausgebildet (Abb.2). Oberhalb der weißen Spitze konnte partiell auf dem Rot eine schwarzfarbene Differenzierung nachgewiesen werden. Ob es sich hierbei um Verschmutzungen handelt oder um eine Binnenzeichnung bzw. Differenzierung der Malerei bleibt bislang ungeklärt. Die Kappenfläche wird durch einen schwarzen Strich gerahmt und mittig axial geteilt. Zum Kreuzungspunkt der Rippen hin und an den Scheiteln der Schildbögen befinden

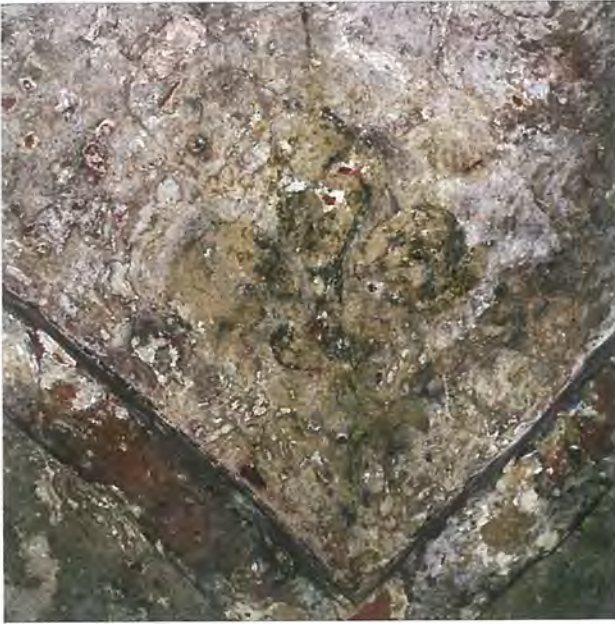
Abb. 3 Ockerfarbenes Blütenornament im Scheitel der Kappenfläche.
Foto: H.- H. Bär

sich Blütenornamente. Es scheint, als ob sie sich jeweils zur Kappenmitte entfalten. Die Anlehnung an eine Liliendarstellung ist deutlich zu erkennen. Auf der westlichen Kappe liegt die Blüte relativ weit in die Kappenmitte hinein versetzt. Sie ist, wie die der östlichen Kappe, ockerfarben. Die Lilie der nördlichen Kappe ist wahrscheinlich oxidrot, so dass ein Wechsel der Lilienfarben im Rippenkreuzungspunkt angenommen werden kann. Ein weiterer Farbwechsel ist innerhalb einer Kappe festzustellen. Einer ockerfarbenen Lilie im Kreuzungspunkt liegt jeweils eine rote am Scheitel des Schildbogens der Wandflächen gegenüber. Deutlich zeigt sich die typische Dreiergruppe der oberen Blätter. Alle Lilien werden von einer schwarzen Kontur begrenzt. Die Segmentbögen der Wandflächen wiesen eine Fugenmalerei auf, die aus einer Rötung der Fuge, vermutlich ebenfalls der Steine und einem in Weiß aufgemalten Fugenstrich besteht. Die Wandnischen sind innenseitig mit einem Verputz versehen. Auf ihm liegt ein ebenfalls rotfarbener Anstrich. Eine Fugenmalerei war hier nicht nachzuweisen. Es wird angenommen, dass die Nischen vollständig rot, beziehungsweise ziegelrotfarben waren.

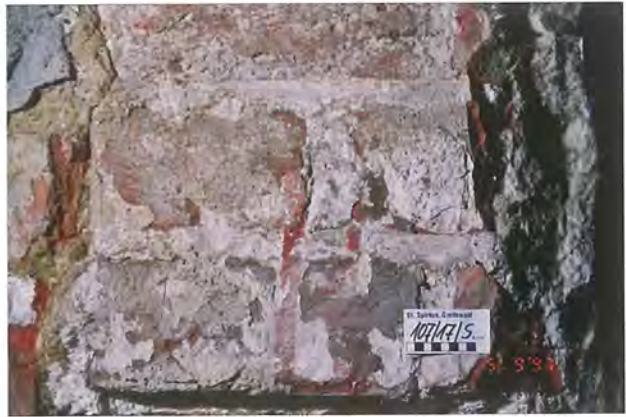
Abb. 4 Greifswald, St. Spiritus, Fugenstriche als Teil einer mutmaßlichen Quadermalerei. Foto: H.- H. Bär

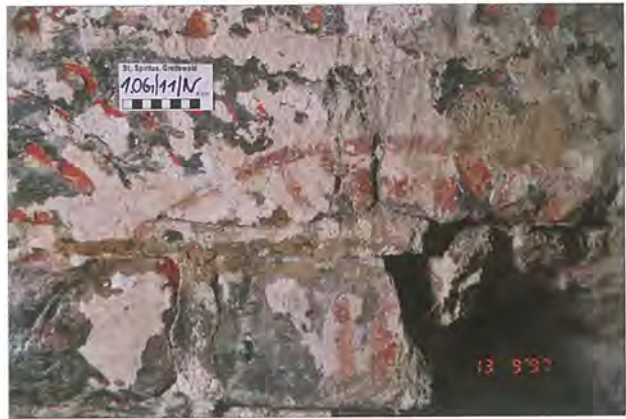
Abb. 5 Greifswald, St. Spiritus, Fragmente eines Weihekreuzes.
Foto: H.- H. Bär

lung ist. Es könnte sich bei dem Befund gleichfalls um Reste eines Weikekreuzes oder anderer, auf kleine Flächen bezogene Darstellungen handeln (Abb 5).

In gleicher stratigrafischer Ebene liegen die Fragmente eines Weikekreuzes auf der Nordwand, nahe der NO-Ecke des Gebäudes, in ca. 4 Metern Höhe über dem Fußboden des ehemaligen Kirchenbaus. Deutlich zeigen sich kreisrunde, umfassende und zwei senkrechte, dicht nebeneinander und im Zentrum des von den Bogenlinien beschriebenen Kreises liegende Striche. Sie sind Rot auf weißem Fond. Es kann allerdings auch nicht ausgeschlossen werden, dass es sich um einen Teil einer figürlichen Malerei handelt.

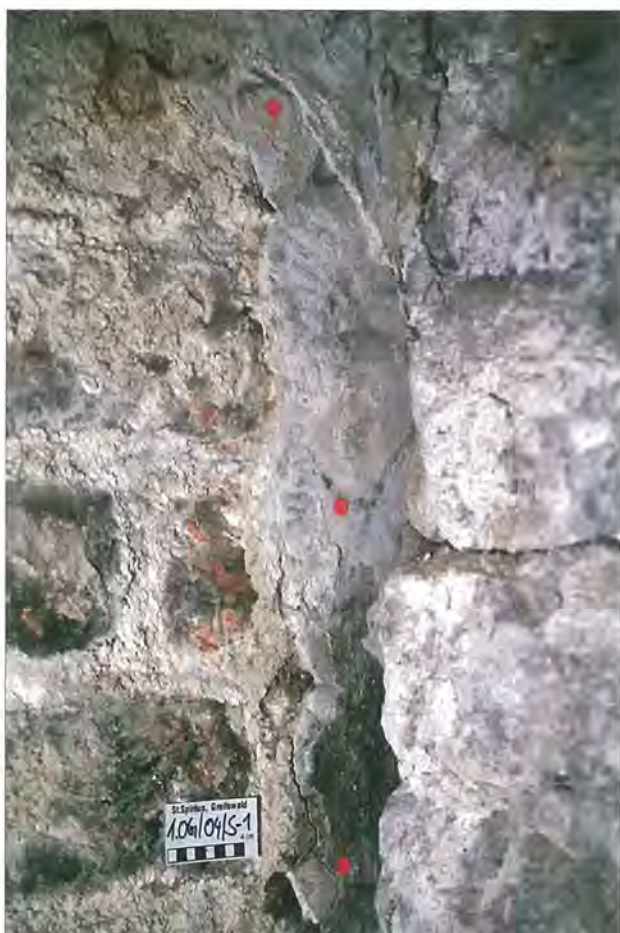
Abb. 6 Mittelalterliche Malereibefunde/-fragmente. Foto: H.- H.- Bär

Ebenfalls der mittelalterlichen Bauphase zugeschrieben werden Malereifragmente einer linearen Darstellung in der SO Ecke des Gebäudes (Abb. 6). Sie liegen hinter dem hier an den mittelalterlichen Wandpfeiler anschließenden Bogen der Bauphase des 16. Jh. im 1. Obergeschoss. Es ist zu vermuten, dass die hier vorgefundenen Ausmalungs- und Putzreste der Leibung des östlichen Scheidbogens zwischen dem südlichen und nördlichen Kirchenschiff sind. Auch hier

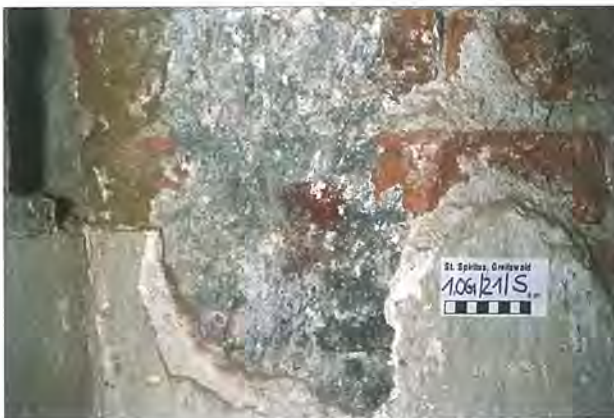
Abb. 8 Befund, Diamantquader. Foto: H.- H.- Bär

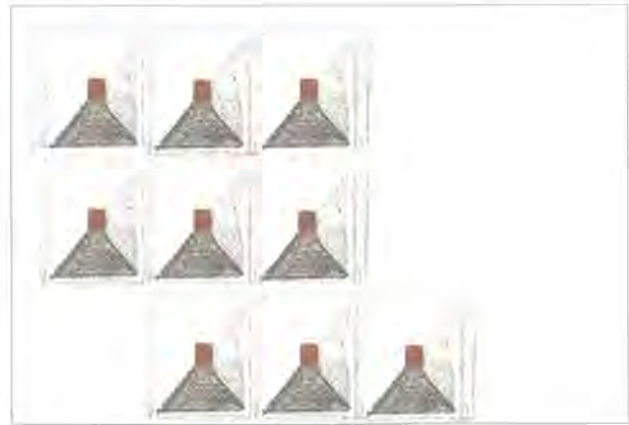
Abb. 9 Befund, Diamantquader. Zeichnung: H.- H.- Bär

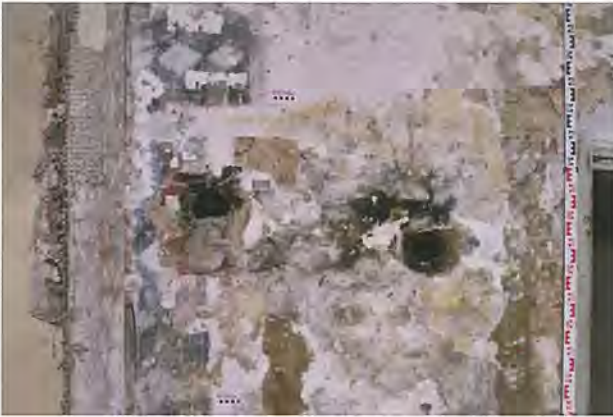
Abb. 10 Befund zur Rautenmalerei. Foto: H.- H. Bär, 1997

schen weiß und schwarz, schwarz und grau oder grau und weiß (Abb.10 und 11).

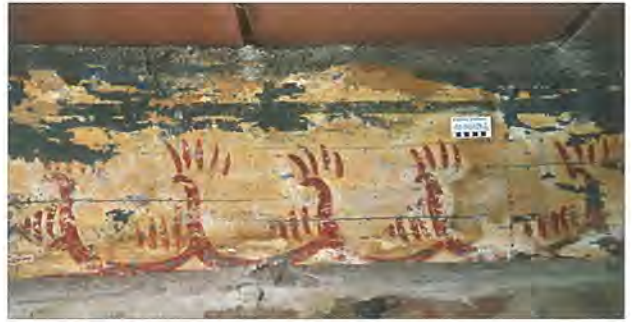
Abb. 12 Befund zur Balkenbemalung, Ausschnitt. Foto: H.- H. Bär, 1997

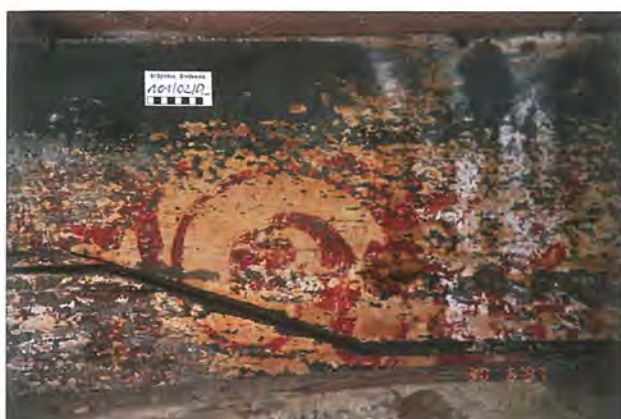
Abb. 13 Befund zur Balkenbemalung, Ausschnitt. Foto: H.- H. Bär, 1997

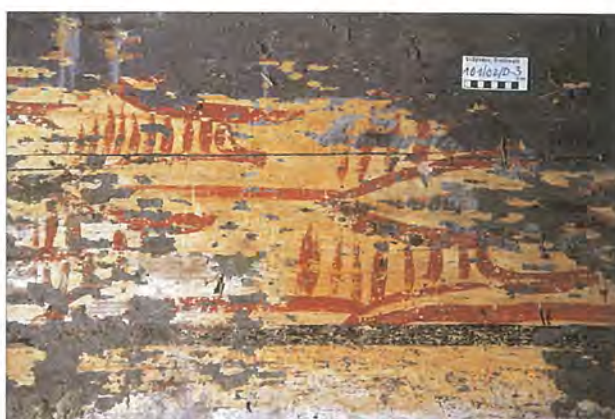
Abb. 14 Befund zur Balkenbemalung, Ausschnitt. Foto: H.- H. Bär, 1997

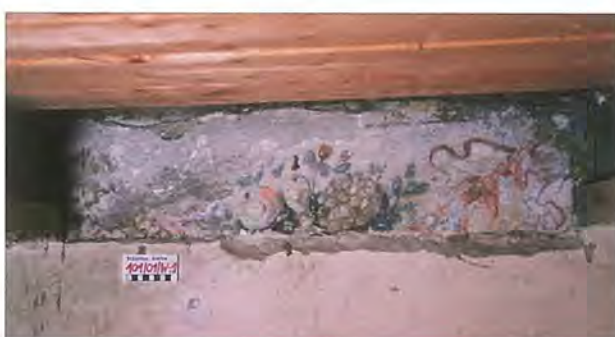
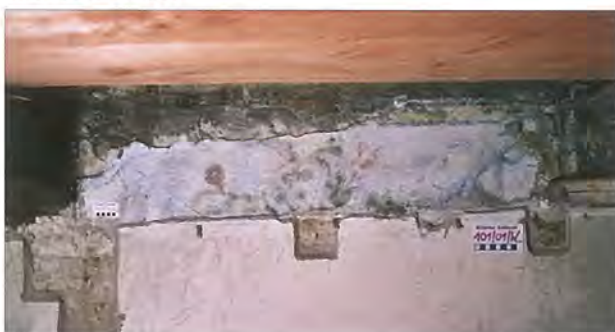
Abb. 15 Blüten- und Fruchtfeston als Fries zwischen den Deckenbalken. Foto: H.- H. Bär, 1997

Abb. 16 Blüten- und Fruchtfeston als Fries zwischen den Deckenbalken. Foto: H.- H. Bär, 1997
