GREIFSWALDER BEITRÄGE

Stadtgeschichte
Denkmalpflege
Stadtsanierung

Jahrgang 2 - 2005 - Jahresheft

Editorial	
Volker Bouché und Thilo Kaiser	3
Die akademische Druckerei und das Haus des Philipp Jochen Thiemendorff	
Zur Geschichte der verlorenen Bebauung um St. Nikolai in Greifswald (Domstraße 23-24)	
Dirk Brandt, André Lutze und Felix Schönrock	4
Von der Kirche zum Wohnhaus	
Die nachreformatorische Baugeschichte der Langen Straße 51 in Greifswald	
Torsten Rütz	25
Zur Polychromie der „Oldn hilligen Geist-Kercke“	
Restauratorische Untersuchungen zu Farb- und Gestaltungs- systemen im Inneren des Gebäudes Lange Str. 51	
Hans-Henning Bär	36
Zur archäologischen Untersuchung auf dem Grundstück Steinbeckerstraße 1	
Peter Kaute	45
Archäologische Untersuchungen auf dem Gelände der Universität	
Jörg Ansorge	46
Das Pommersche Landesmuseum - Von der Idee bis zur Eröffnung	
Stefan Fassbinder	47
Kurz berichtet	
Volker Bouché	51
Vorschau	
Volker Bouché	52

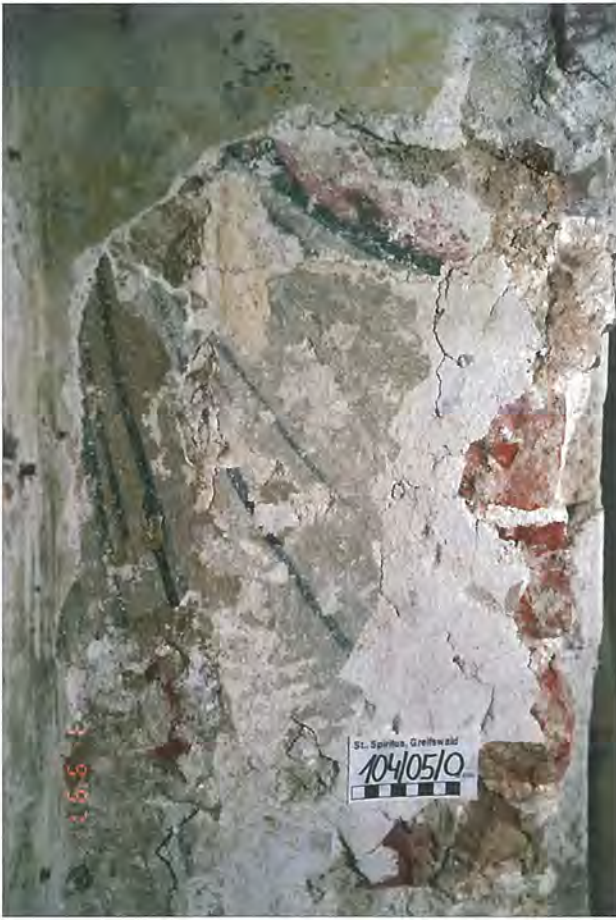
Abb. 17 EG, NO- Ecke, Befund für Vorhangmalerei. Foto: H.- H. Bär, 1997

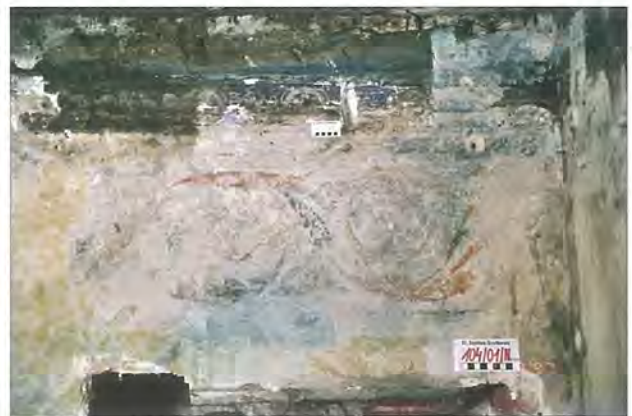
Abb. 18 EG, Befund für Musterfries. Foto: H.- H. Bär, 1997

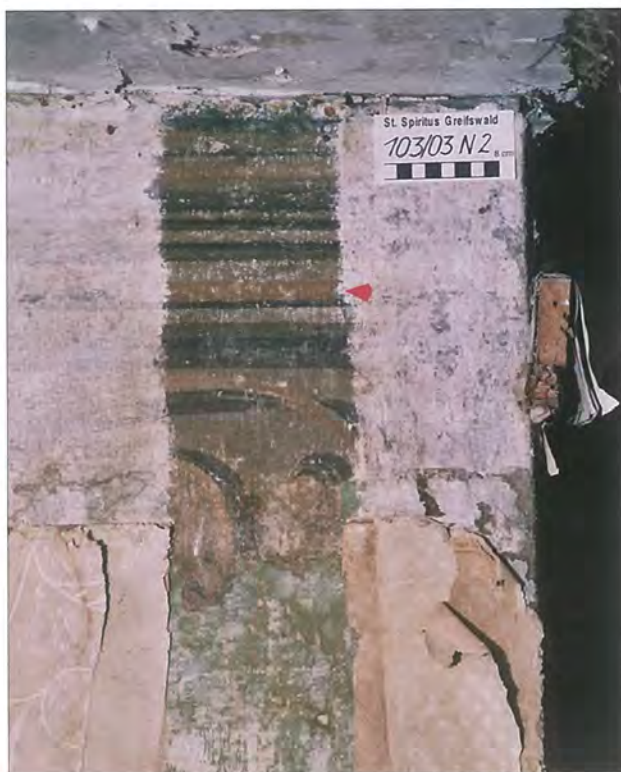
Abb. 19 EG, Befunde für gemalte Friese auf Papier bzw. Rupfenbespannung. Foto: H.- H. Bär, 1997

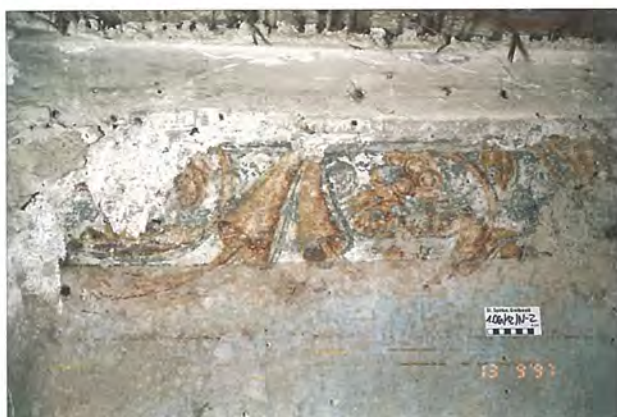
Abb. 20 Hansestadt Greifswald, St. Spiritus, OG, Befund für Musterfries. Foto: H.- H. Bär, 1997

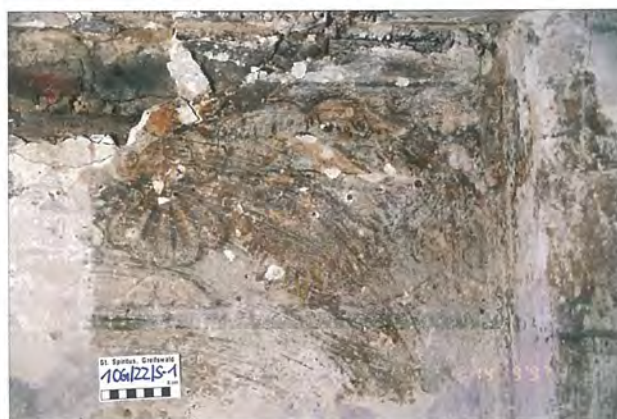
Abb. 21 OG, Befund für Musterfries. Foto: H.- H. Bär, 1997

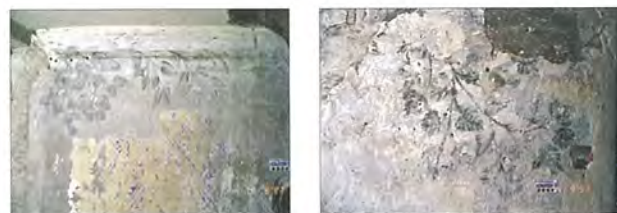
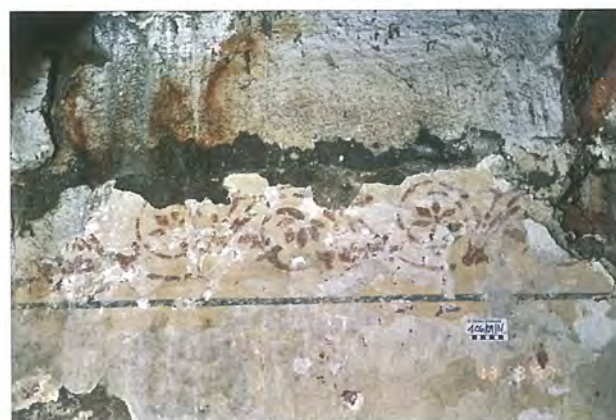
Abb. 22-24 OG, Befunde für schablonierte bzw. gewalzte Muster. Foto: H.- H. Bär, 1997

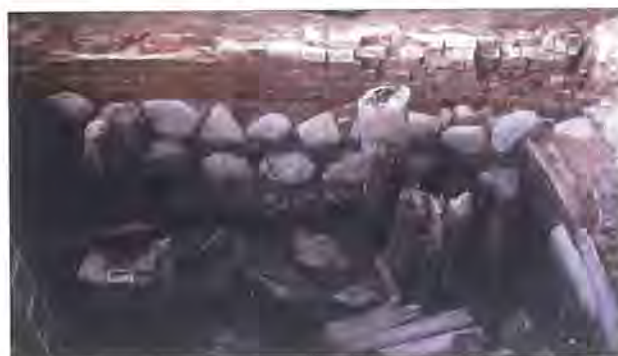
Abb. 2 Hanse- und Universitätsstadt Greifswald, Steinbeckerstraße 1. Strukturen der mittelalterlichen Holzbebauung und Gründung des Anbaus. Foto: P. Kaute

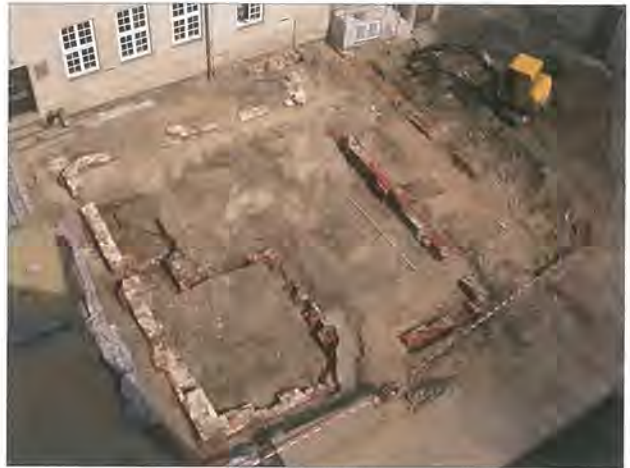
Abb. 2 Hanse- und Universitätsstadt Greifswald, Domstraße 9. Fundamente des Pfarrhofs der Jakobikirche. Blick nach Norden.
